Bildmaterial für die Presse
Schweizerischer Kunstführer N° 1064
Landshut – das letzte Wasserschloss im Kanton Bern
Jan Straub, Peter Bannwart

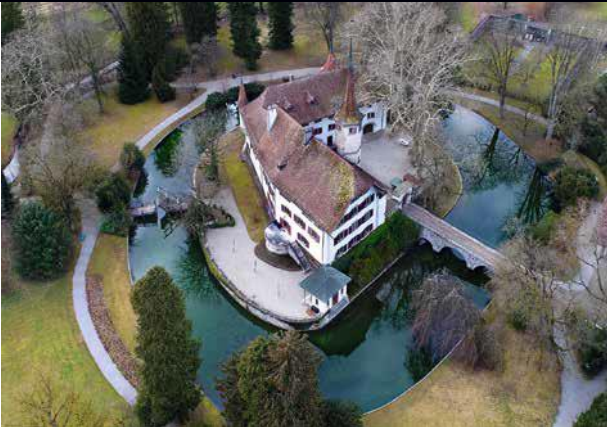
BILD 2

Schlossinsel mit Vorgelände und Ringgraben.

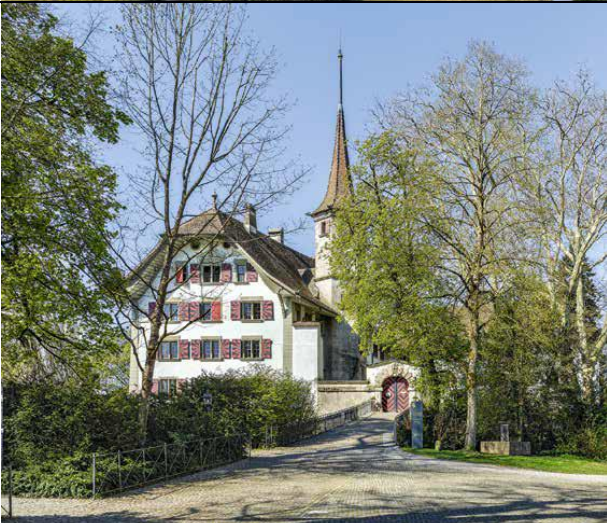
BILD 3

Die Ostseite mit dem neuen Hauptportal von ca. 1815. Die Flügelmauer rechts an der Fassade markiert die Höhe der damals abgebrochenen Ringmauer.

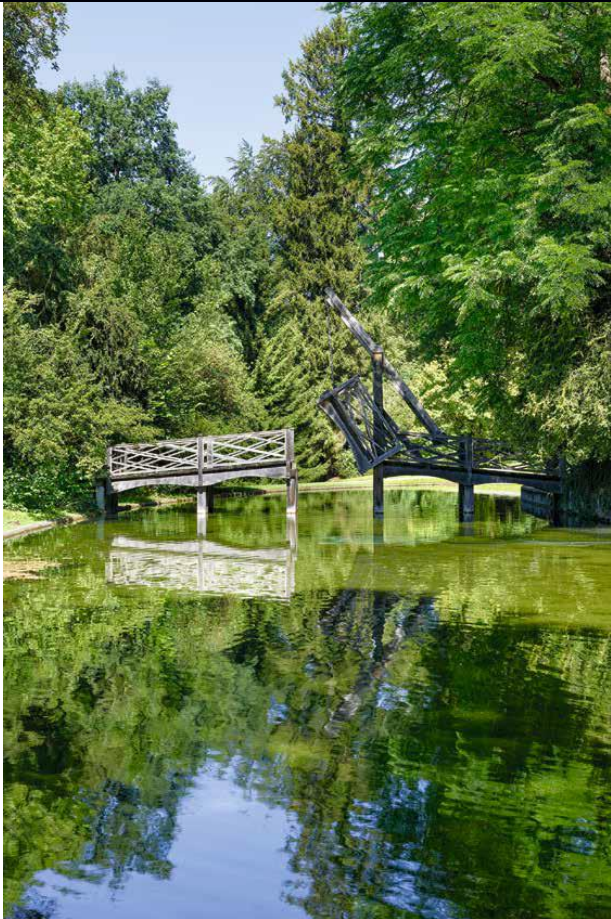
BILD 4

Zeugnis der Vergangenheitsbegeisterung um 1815 – eine pittoreske Zugbrücke, Ersatz für den seit dem Spätmittelalter vorhandenen zweiten Steg über den Wassergraben. Nach dem Plan von L. F. Schnyder von 1813, rekonstruiert 1965, 1984 und 2014. Im Gegensatz zur ehemaligen Kettenbrücke am Haupttor nach dem einfacheren Gegengewichtsprinzip konstruiert.

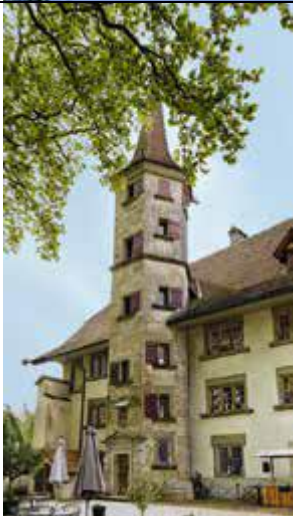
BILD 5

Der Wendelstein. Das Baumaterial aus der Tuffgrube in Leuzigen, im obersten Stockwerk ursprünglich ein Kabinett.

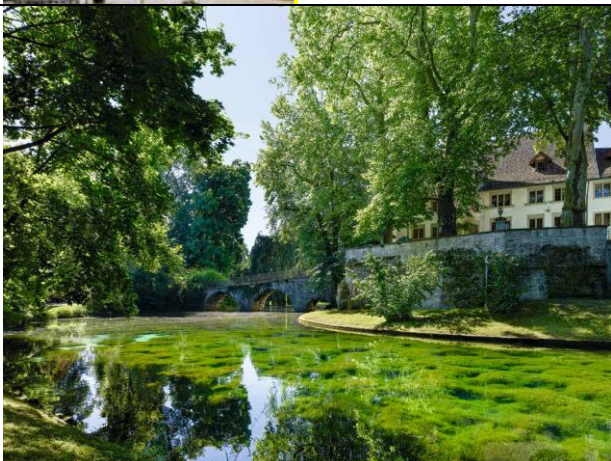
BILD 6

Die Nordostpartie des Weihers. Die Wassertiefe beträgt beim Ausfluss 1.80 m, sonst zwischen 0.60–1.00 m. Im Westen ist der Graben aus dem Sandstein ausgehoben, er war wohl nie sehr viel tiefer. Letzte Generalsanierungen 1959/61, 1972/73, 1982/83, 2012/14.

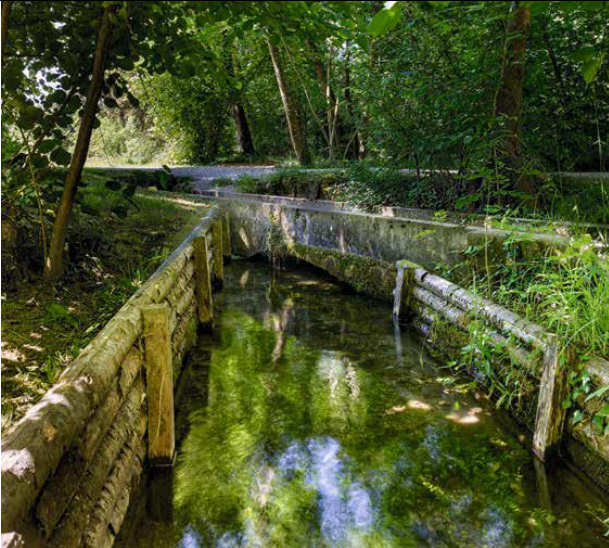
BILD 8

Der Zuflusskanal zum Schlossweiher überbrückt seit 1776 die Querverbindung zwischen den beiden Hauptbächen; der Kanal ist der östliche Arm des dreiteiligen Ölibachs. Die Brücke im 20. Jh. in Zement erneuert, die Querverbindung noch in ursprünglicher Art mit Holzwerk eingefasst.
